建築仕上げ材 劣化度評価 非接触  
振動測定 卓越周波数

## 1. 研究背景および目的

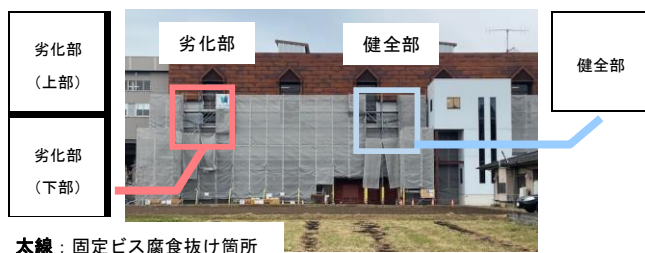
図1 A 駅 測定箇所および劣化箇所

図1にA駅の測定箇所と劣化箇所、図2にパネルの固定ビスの位置と測定点を示す。固定ビスの腐食抜けが発生している劣化部を2枚、健全部を1枚の測定を60m離れた点から実施した。なお、2枚の劣化部の固定ビスは22本のうち半数の11本が腐食・破断していた。

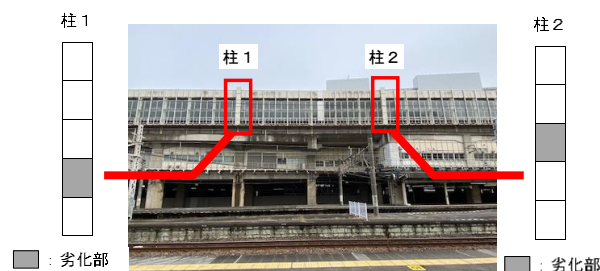
図3 B 駅 測定箇所および劣化箇所

図3にB駅の測定箇所と劣化箇所、図4にパネルの固定ビスの位置と測定点、割れの発生箇所を示す。2つの柱で5枚ずつ、計10枚の化粧板の計測を40m離れた点から実施した。なお、固定ビス周りでの割れが発生している2枚の化粧板を劣化部として測定した。

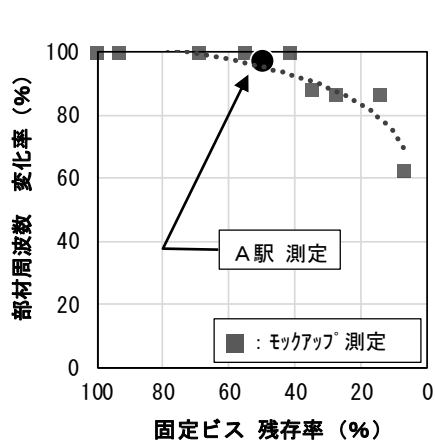
図6 焼付鋼板パネル  
卓越周波数変化の推移

測定から得られた振動特性より、A 駅の測定では固定ビス腐食抜けが発生している劣化部において、振幅の増加および明確な卓越周波数の低下は見られなかった。また、各部材の部材周波数の平均値も、健全部 7.39Hz に対し、劣化部（上部）は 8.69Hz、劣化部（下部）が 7.19Hz となり、劣化と判断される大きな値の減少は見受けられなかった。ここで既往研究<sup>1)</sup>のモックアップ上での焼付鋼板パネルの固定ビス残存率低下に伴う部材周波数の変化率の推移と、本測定から得られた値を図6に示す。モックアップでは固定ビス残存率 40%以下となったとき、部材周波数が大きく減少していることがわかるが、本計測の固定ビス残存率 50%では大きく値が低下せず、モックアップ上での計測と同程度の卓越周波数の減少であることが確認できた。よって、固定ビスの残存率が 50%未満になればモックアップと同様に実駅でも劣化部と判断することができる可能性が高いと考えられる。

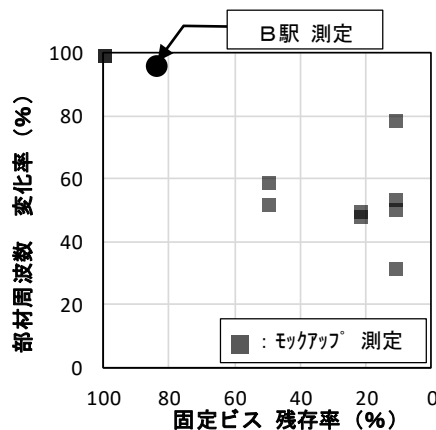
図7 ケイ酸カルシウム板  
卓越周波数変化の推移

B 駅の測定より得られた卓越周波数は、柱1が健全部平均 9.39Hz、劣化部 10.10Hz、柱2が健全部平均 9.12Hz から劣化部 8.71Hz となり、いずれも A 駅における測定と同様に劣化部と判断されるような大きな値の減少は見受けられなかった。ここで、既往研究<sup>1)</sup>におけるモックアップ上でのケイ酸カルシウム板の固定ビス残存率低下に伴う卓越周波数の変化率の推移と、本測定から得られた卓越周波数の変化率を図7に示す。モックアップ上では、焼付鋼板パネルと同様に固定ビス残存率 50%以下で部材周波数が大きく減少することが分かっており、ケイ酸カルシウム板についても、固定ビス残存率の減少により大きく卓越周波数が減少することから、劣化部と判断することが

できると考えられる。

しかしながら本測定のように、固定ビス残存率が高いような、軽度の劣化に対しても評価を行うためには、軽度の劣化における測定データをより多く集積することにより、さらに詳細な部材周波数変化の推移を把握することが必要である。

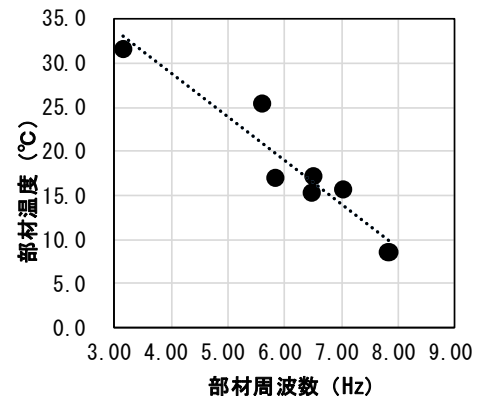
図8 C駅 部材周波数一部材温度

C 駅において中間期および冬期で複数回にわたり、同一の健全部で測定を実施した。測定より得られた部材周波数と部材温度の比較を図8に示す。この結果から、部材周波数と部材温度には相関関係が見られ、得られた測定値に対して影響を及ぼしていることが示された。これは下地による部材の固定に対して、部材の温度伸縮による張力を生じたことから部材周波数が変動したと推察される。よって、健全部でのこの相関から外れた値が計測された場合に劣化部と判断することが可能となるのではないかと考えられる。今後の測定データ蓄積は部材周波数と併せて部材温度も管理を行う必要が想定される。
