駅乗降場上家における結露発生に関する測定と分析

1 研究背景・目的

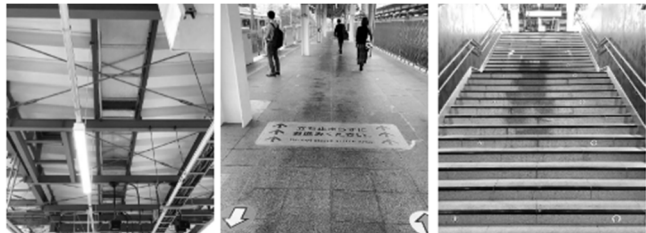
駅舎の金属製乗降場上家は、結露が発生しやすい建物である。結露水がホーム上へ滴下することで、お客さまの転倒事故や衣服を汚す事象へと繋がる可能性があるため、懸念点となっている。東京都内 S 駅の乗降場上家も結露が発生しやすい建物の一つであり、日々の維持管理に苦慮している（図 1）。目視による調査より、樋部分から結露水が滴下していると判断し、樋部分に結露抑制用塗料を複数試したが、結露水滴下は止まらなかった。本研究では S 駅乗降場上家にて部材及び周辺の温度と湿度を測定し、取得したデータを分析することで、結露の発生箇所と原因を把握することを目的とする。

図 1 S 駅における結露発生状況

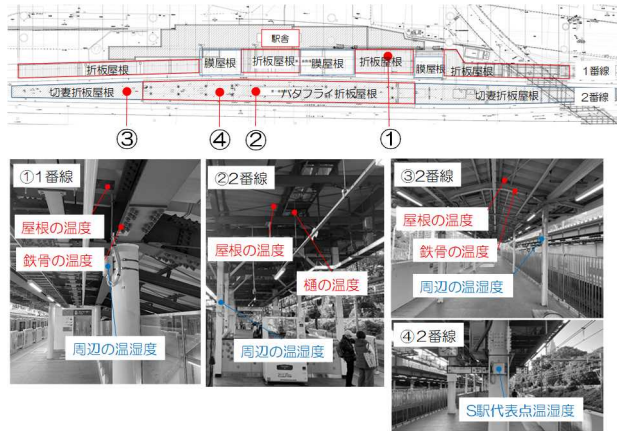
S 駅乗降場上家の折板屋根・樋・梁を対象とし熱電対および温湿度計を取り付け、測定を行う（図 2）。測定データは 5 分ごとにデータロガーへ csv 形式にて記録される。1 番線は 2022/3/4 から 2022/4/26 まで、2 番線は 2022/2/14 から 2022/4/26 まで測定したデータを以後使用する。

図 2 温湿度測定箇所

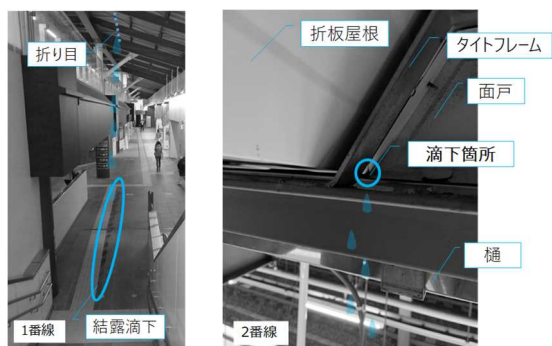
結露水滴下している箇所の把握を行う。1 番線に関して、結露水滴下箇所は折板折り目部真下に位置している(図 3)。つまり、折板屋根で発生した結露が水下側に流れ、折れ目部分で切れて滴下している。2 番線に関して、見た目での滴下箇所特定が難しいため、滴下している結露水の間隔を測定した。縦方向は折板屋根谷部から滴下した場合にあり得る間隔と概ね一致、横方向は樋の幅と一致していた(図 4)。以上より折板屋根で発生した結露が水下側に流れ、折板屋根と接する面戸にて水が切れて滴下していることが想定できる(図 3)。

図 3 滴下箇所

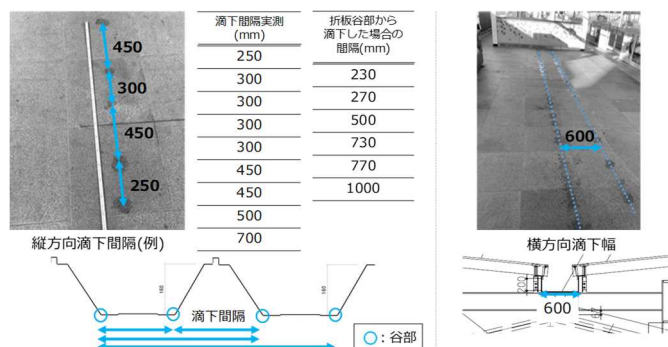
図 4 結露水の滴下位置 (左:縦方向間隔、右:横方向幅)

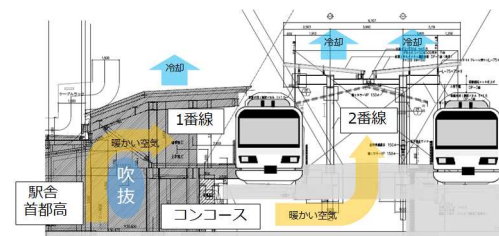
S 駅の周辺環境(温湿度)が影響し、結露が発生していると仮定し、気象庁観測データと S 駅温湿度のデータを比較した。結果として、S 駅周辺の温湿度に特異性が無かった。つまり、S 駅の構造的な理由により、結露が発生しやすいと推定できる。S 駅は、1 階にコンコース、2 階にホームがある構造をしており、1 階と 2 階の間には大きな吹き抜けがある(図 6)。夜間に温められた空気が吹き抜けを通り上昇、放射冷却された折板屋根に空気が当たり、結露が発生していると推定できる。そこで、吹き抜けに接している箇所(図 2-①)と接していない箇所(図 2-③)の夜間の温度差を 2 時間ごとに平均したところ、最大で 1.2℃ 吹き抜けに接している方の温度が高い結果となった(図 7)。また、日較差が大きい日に滴下する結露が発生していると想定し、2 番線バタフライ屋根部における結露レベルと日較差の関係を分析した(図 8)。結果として、日較差と結露レベルの相関はなかった。

図 6 S 駅の構造

- ①結露レベルの考え方および結露水滴下間隔の測定結果を用いることで、結露発生箇所および結露水滴下箇所を把握することができた。
- ②S 駅において結露は、放射冷却が起きやすい AM1:00 から AM5:00 台にかけて滴下している。
- ③S 駅での結露発生は建物構造的な理由である可能性が高い。
- ④吹き抜けを有する駅舎を設計する場合、乗降場上家における結露を考慮する必要がある。

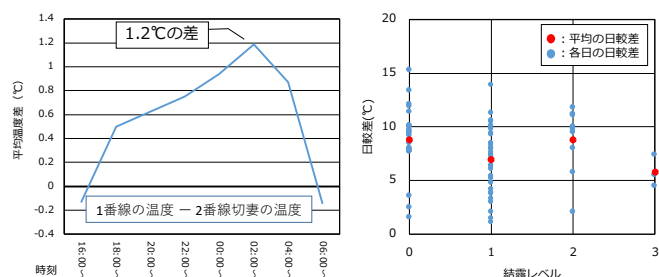
図 7 吹き抜けによる温度差 図 8 日較差と結露レベル
