駅舎等建物におけるシーリング材の劣化度評価に関する研究  
その3 劣化度評価の妥当性について

シーリング材                  防水材料                  QWD  
鉄道駅                          メンテナンス              ファシリティマネジメント

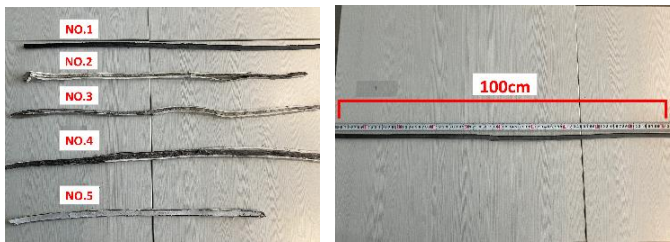
図 1 採取したシーリング材

経過年数を建物しゅん功後の経過年数と同等とした。調査は、駅舎等の東面・北面外壁に充填している縦目地を対象とし、合計 5 本のサンプルを採取した。採取したシーリング材 1 本の長さは全て 100 cm（図 1）であった。採取した試料については表 1 に示す。

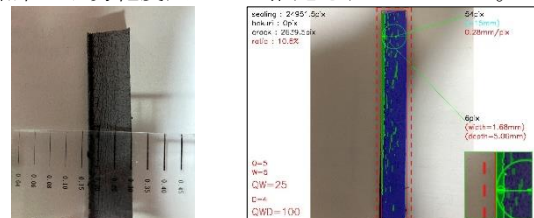
図 3 検査者による W 値の測定（左図）と

検査者による劣化度評価と画像認識 AI による推定結果は、Q値、W値、D値とも大きな一致は見られなかった。これは、画像認識 AI ではクラックや剥離箇所ではない部分をクラックや剥離箇所として判断してしまったためと考えられる（図 3）。Q値においても検査者が判定した評価より大きな評価として推定しているため、検査者による判定結果より劣化度大として推定されてしまった。

本研究では、前報で採用したクラックゲージ及びクラックテスターによる計測の妥当性を確認した。また画像認識 AI による劣化度判定は、更なる改善を要することが示された。機械学習における適合率の指標とされている合致率 70%以上を目指し、引き続きシーリング材を採取・学習させ、画像認識 AI の精度を向上させていきたい。
