橋上駅舎                    赤外線カメラ                    コンクリート  
浮き                    剥離                    メンテナンス

1 研究の背景と目的

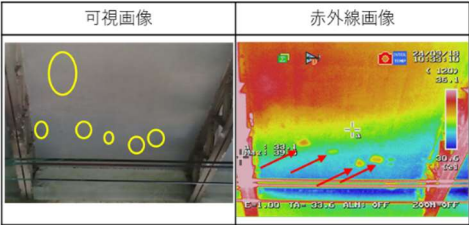
図 2 橋上駅舎スラブ下部の可視画像と赤外線画像

X 駅は 2024 年 9 月に撮影を行い、撮影日の 9 時~12 時の間は 1 時間に 1 度以上の気温上昇が見られた(日較差 9.5 度)。X 駅で撮影したスラブ下部の画像を図 2 に示す。赤外線画像上に温度変化が見られ変状と想定した箇所を矢印で示し、可視画像上には打診で変状を確認した箇所に黄丸を記した。

赤外線画像上に矢印で示した箇所は変状と想定した箇所であり、可視画像上で小さな黄丸で記した打診検査で

の変状と確認された箇所と概ね一致した。打診検査で確認した変状の大きさは15cm程度であり、赤外線画像で想定した大きさと概ね一致した。しかし赤外線画像左上の赤く熱を帯びている部分は赤外線画像から変状を想定できなかった。スラブが熱の影響を受けている理由として、上階に精算機室などの機材が置いてある場合や空調が効いた部屋がある場合はその温度がスラブに伝わり、常にスラブに一定温度を与えているためと考えられる。

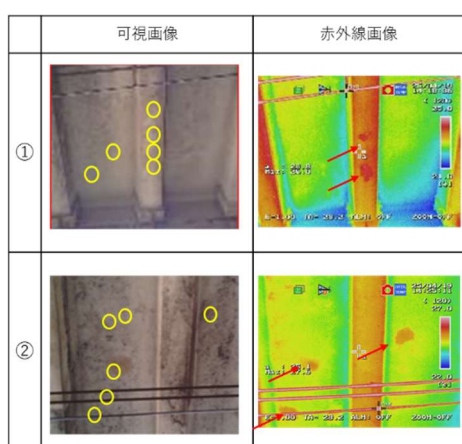
図3 橋上駅舎スラブ下部の可視画像と赤外線画像の比較

Y 駅は2025年4月に撮影を行った。当日の気温は日の出後から上昇し撮影前の13時から14時の間も1.1度の上昇が見られた(日較差11.2度)。図3の赤外線画像上に温度変化が見られ、変状と想定した箇所を矢印で示し、可視画像上には打診で変状を確認した箇所を黄丸で示した。

赤外線画像で変状と想定した箇所を打診した結果、2箇所とも浮きを確認でき、うち1箇所は叩くと剥落するほどコンクリートが浮いていた。

赤外線画像からは30cm弱の変状を想定したが、15cm程度の変状が集中している箇所も見受けられた。赤外線画像で大きな変状が見受けられる箇所は小さな変状の集合体である可能性もあることが分かった。

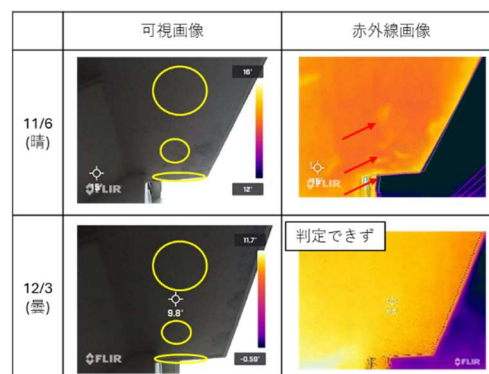
図4 軒天の可視画像と赤外線画像の比較

Z 社宅は撮影と打診を2025年11月の晴れた日と12月の曇りの日に実施し、両日共に撮影は正午に行った。11月は9時から12時まで1時間に1度気温が上昇し打診で変状と判断した箇所と、赤外線画像で変状と判断した箇所は一致した(日較差8.2度)。一方で軒天の端部は気温の影響を受けやすく赤外線画像での判断は難しかった(図4上段)。赤外線画像で想定した変状は多くが15cm程度の大きさだったが、打診すると30cm程の変状だった箇所もあった。これはコンクリート内部に入っている空気層が厚い部分が赤外線画像に映ったと考えられる。

12月は10時から11時の間の0.9度が最大上昇率だったがB社の赤外線カメラで変状箇所を見つけることはできなかった(日較差3.2度)。このことから1時間に1度以上の気温上昇がないと変状を判定できないことが改めて分かった。
