## 鉄道駅での点群データ取得から BIM モデル作成についてーその 1ー

| 鉄道駅<br>ドローン | 点群データ<br>天井裏 | BIM モデル<br>維持管理 | 正会員 | ○小枝希* | 同 | 中込英樹* |

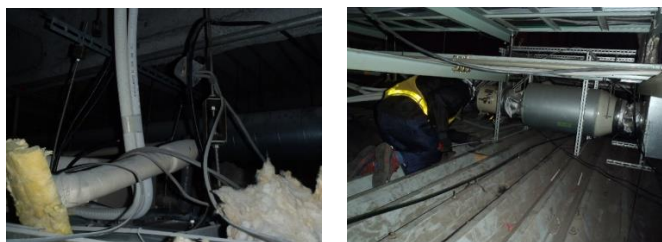
図1 駅天井裏狭隘部と現地調査の様子

現状、維持管理及び改修工事に際しては設備把握をするため、都度現地調査を行っている。特に天井裏では図 1 のように人間が入り込めない狭隘部が多く、目視・実測による調査には限度がある。また、仮設足場の設置や、不明な設備の把握・特定に時間を要している。これらを

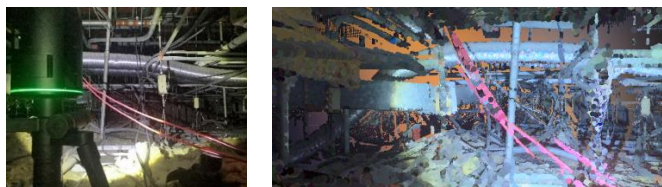
図3 測定状況（左）と取得した点群データ（右）

はじめに、関東にある高架下駅の K 駅天井裏で事前検証を行った。今回用いた 3 次元レーザースキャナーの性能を表 1 に示す。事前検証では、測定密度を「中」に設定し、図 2 に示す 3 箇所の点検口から天井裏空間を測定した。その結果、図 3 のような点群データを取得できた。その一方で課題として、①遠方になるにつれ 360 度写真が鮮明に撮影できず点群データに設備等の色が反映されなくなる、②点群データが不自然に欠落してしまう箇所が多発する、という 2 点が挙げられた。

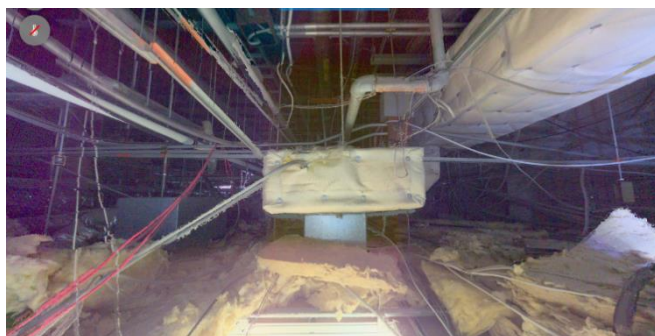
図5-1 3次元レーザースキャナーで点群データと同時に撮影した天井裏写真

②について、図 4 はその一例である。これは図 5-1, 2 に示すとおり空調ダクトの裏側に当たる箇所、多数の設備が混在する天井裏では同様の箇所（以下、隠蔽部）が頻出してしまふ。点群データを十分に取得できない場合、隠蔽部の状況把握が行えないだけでなく、取得したデータ同士を精度よく結合できない。隠蔽部を把握する方法として人間による目視が考えられるが、上述したとおり、駅の天井内は狭隘部が多いため限度がある。

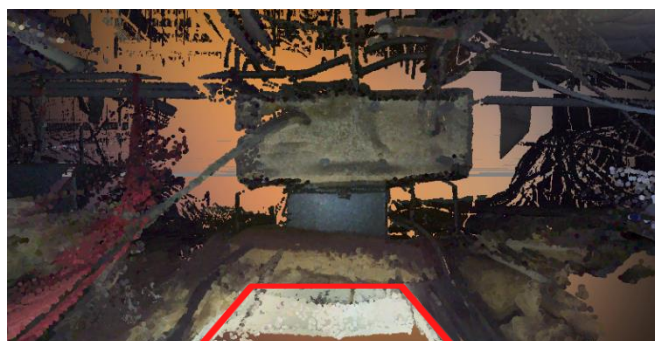
図5-2 取得した点群データ【□：点群データ測定位置】
